**ПАСПОРТ ДОСТУПНОСТИ
объекта социальной инфраструктуры (ОСИ)**

№ 29

- 1.1. Наименование (вид) объекта: **АУ «ПБ «Аган» города Радужный**
 - 1.2. Адрес объекта: **628462, Ханты-Мансийский автономный округ – Югра, Г.О.Город Радужный г. Радужный, мкр 6, дом 30а**

**АКТ ОБСЛЕДОВАНИЯ
объекта социальной инфраструктуры
К ПАСПОРТУ ДОСТУПНОСТИ ОСИ
N 29**

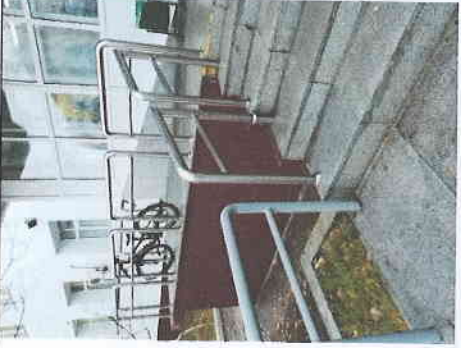
<p>№ фото</p> <p>Фото 2</p>	С,О	Не оборудована поручнями для лестницы	Оборудовать лестницу поручнями с горизонтальными завершающими частями, которые должны быть длиннее марша лестницы (с каждой стороны) на 0,3 м и должны иметь не травмирующее завершение. Поручни должны быть расположены на высоте 0,9 м, быть округлого сечения (п.5.1.13 СП 59.13330.2020; ГОСТ Р 51261)	-

<p>Отсутствует выделение цветом или фактурой краевых ступеней лестницы.</p>	С	<p>Выделить цветом или фактурой краевые ступени лестницы путем нанесения одной или несколько полос, контрастных с поверхностью ступеней, (например, желтого цвета), имеющих общую ширину в пределах 0,08-0,1 м. Расстояние между контрастной полосой и краем проступи - от 0,03 до 0,04 м. (п.6.2.8. СП 59.13330.2020).</p>

<p>на расстоянии 0,3 м от внешнего края проступи верхней и нижней ступеней (ГОСТ Р 52875; п. 5.1.10 СП 59.13330.2020).</p> <p>Организация технических средств информации общего пользования для инвалидов:</p> <p>тактильных и акустических указателей;</p> <p>размещение на площадках информационных устройств, табло, щитов с информацией о назначении, планировке и режиме работы объекта</p>	<p>Текущий ремонт</p>
		<p>Отсутствуют средства информатизации общего пользования для инвалидов:</p> <p>визуальные средства отображения информации; звуковые средства воспроизведения информации – акустические средства; тактильные средства отображения информации</p>	<p>С, О, Г,</p>	<p>Перед крыльцом необходимо предусмотреть кнопку вызова персонала на стойке.</p>
		<p>Отсутствует кнопка вызова помощи</p>	<p>Все категории</p>	<p>Текущий ремонт</p>

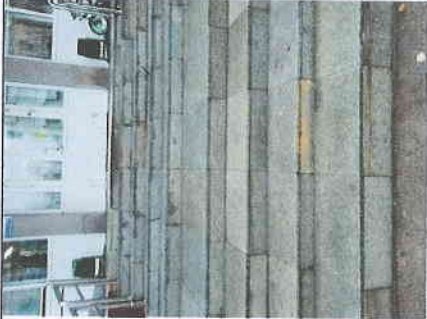
<p>Фото 3</p>	<p>Во входной группе, рядом с дверью, отсутствует навигация в виде информационного табло с режимом работы объекта, дублированная в азбуке Брайля</p> <p>Входная дверь плохо опознаваема.</p>	С	<p>Предусмотреть информационное, дублированное азбукой Брайля (п.6.5.9 СП 59.13330.2020).</p>	Текущий ремонт
				<p>Входная дверь плохо опознаваема.</p>	С	<p>Обозначить входную дверь таким образом, чтобы она была хорошо опознаваема. Например, обозначить наличники входной двери или края дверного полотна и ручку двери контрастным цветом, обозначить рабочую створку двери контрастной табличкой «ВХОД».</p>

<p>Повесить знак, указывающий на доступность объекта,</p>	Текущий ремонт

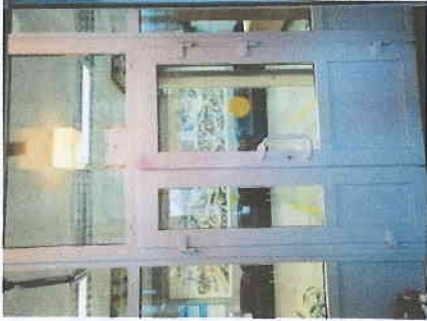
<p style="text-align: right;">Фото 4</p>	<p>На двери отсутствует символ, указывающий на ее доступность для всех категорий инвалидов.</p>	Г, С

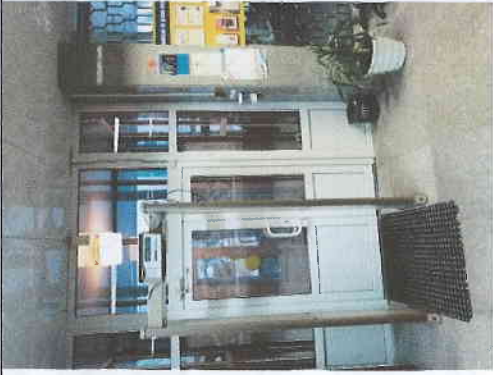
<p>Фото 5</p>	Отсутствуют предупреждающие указатели на путях движения перед дверными проемами,	С	Установить на участках пола перед дверными проемами, находящимися фронтально по ходу движения, входами на лестницы, а также перед поворотами коммуникационных путей на расстоянии 0,6 м, предупреждающие тактильные и/или контрастно окрашенные предупреждающие указатели (п. 6.2.3 СП 59.13330.2020).	Текущий ремонт
					Приборы и устройства для открывания и закрытия дверей не	Все категории	Выполнить приборы и устройства для открывания и закрытия дверей в	Текущий ремонт

соответствуют требуемым нормам				следующем исполнении: - иметь форму, позволяющую управлять одной рукой – легкоуправляемые; легко доступные с обеих сторон; - на высоте от 0,85 м до 1,1 м от пола; - на расстоянии не менее 0,4 м от боковой стены (при расположении в углу - не менее 0,6 м)		
3.2	Лестница (внутри здания)	Есть			У лестницы отсутствуют поручни, расположенные на высоте 0,9 м округлого сечения диаметром от 0,04 до 0,06 м, с горизонтальным не травмирующим завершением длинное марша лестницы на 0,3 м.	С, О		Обеспечить лестницу поручнями на высоте 0,9 м (допускается от 0,85 до 0,92 м) округлого сечения диаметром от 0,04 до 0,06 м, которые должны иметь горизонтальное не травмирующее завершение и быть длинное марша лестницы на 0,3 м (допускается от 0,27-0,33 м)	Текущий ремонт		
3.3	Пандус (внутри здания)	Нет			-	-	-	-			
3.4	Лифт пассажирский (или подъемник)	Нет			-	-	-	-

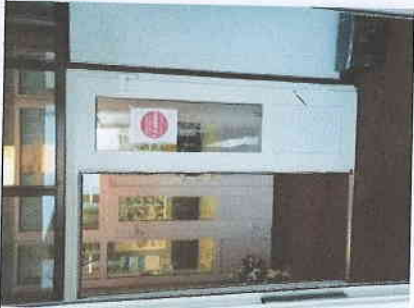
<p>Фото 7</p>	<p>Не соблюдено требование в части информатизации зоны: отсутствуют рельефные и т.п. знаки, высота размещения не соответствует требуемой</p> <p>Не соответствует требованиям СП 35-101-2001, п.4.2</p>	Все категории	<p>Выполнить информирующее обозначение помещений</p>	Текущий ремонт

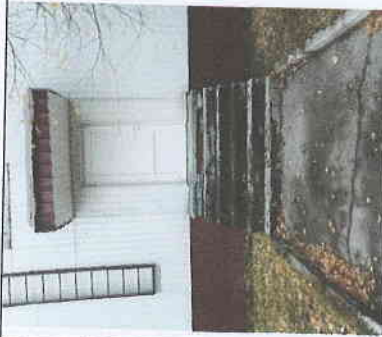
<p>Фото 8</p>	Отсутствуют зоны безопасности.	Все	<p>Выполнить крепление двери: на петлях одностороннего действия с фиксаторами в положениях «открыто» и «закрыто», обеспечивающие задержку автоматического закрывания продолжительностью не менее 5 сек.</p> <p>Убрать порожки</p>	Текущий ремонт, организационные мероприятия.
<p>Устроить везде, где могут оказаться люди с инвалидностью, зоны безопасности, в которых они могут находиться до прибытия спасательных подразделений, либо из которых они могут эвакуироваться более продолжительное время.</p> <p>Зона безопасности должна быть запроектирована в соответствии с требованиями СП 1.13130 в отношении</p>

<p>конструктивных решений и применяемых материалов. Зона безопасности должна быть отделена от других помещений и примыкающих коридоров противопожарными преградами, имеющими пределы огнестойкости: стены, перегородки, перекрытия - не менее REI 60, двери и окна - первого типа. Зона безопасности должна быть незалымаемой. При пожаре в ней должно создаваться избыточное давление 20 Па при одной открытой двери эвакуационного выхода. Каждая зона безопасности общественного здания должна быть оснащена селекторной связью или другим устройством визуальной или текстовой связи с диспетчерской или с помещением пожарного поста (поста охраны). Двери, стены помещений зон безопасности, а также пути движения к зонам безопасности должны быть обозначены эвакуационным знаком Е 21 по ГОСТ Р 12.4.026. На планах</p>
					<p>Все</p>

эвакуации должны быть обозначены места расположения зон безопасности (п.6.2.25 - 6.2.28 СП 59.13330.2020).	Текущий ремонт, организационные мероприятия.
			Отсутствует контрастная маркировка эвакуационной лестницы

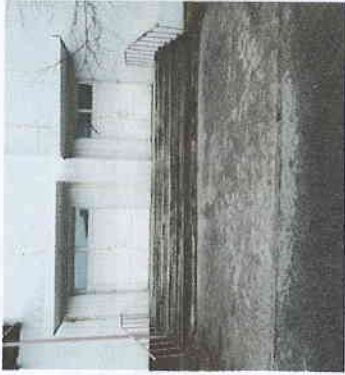
Фото 9	На проступи верхней и нижней ступеней каждого марша эвакуационных лестниц нанести контрастные или контрастные фотолюминесцентные полосы в соответствии с требованиями (6.2.29 СП 59.13330.2020).	Текущий ремонт
			В коридоре отсутствуют указатели к выходу, доступному для людей с инвалидностью.

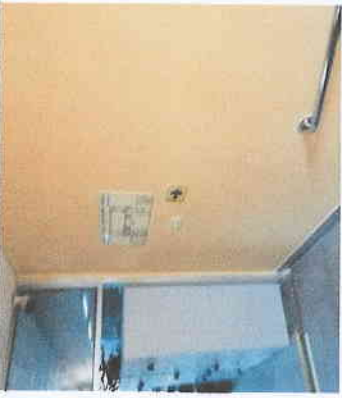
Фото 10	Все	Обозначить эвакуационные пути, доступные для людей с инвалидностью.

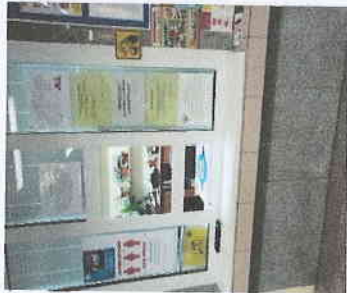
<p>Фото 13</p>	На основных маршрутах движения не предусмотрены специальные тактильные полосы для информации и ориентации	С	Выделить тактильные полосы в соответствии с требованиями СП59.13330.2016 (п.8.5.8)	Текущий ремонт
				Отсутствуют предупредительные тактильно-контрастные полосы перед входом	С	Выделить направляющими указателями с девятью продольными параллельными полосами. Ширина должна соответствовать размерам места получения услуги, но не менее 1 м Приложение СП 136.13330.2020	Текущий ремонт
				Отсутствуют регламенты взаимодействия с людьми, имеющими инвалидность.	Все	Предусмотреть организацию помощи персонала для людей с инвалидностью. Разработать регламент взаимодействия с людьми, имеющими инвалидность,	Организационные мероприятия

внести необходимые изменения в должностные инструкции, разработать программу и провести обучение персонала.	
4.4.	Форма обслуживания с перемещением по маршруту	Нет								
4.5	Кабина индивидуального обслуживания	Нет								
Вариант III – жилые помещения										
4.6	Жилые помещения	Нет								
	ОБЩИЕ требования к зоне

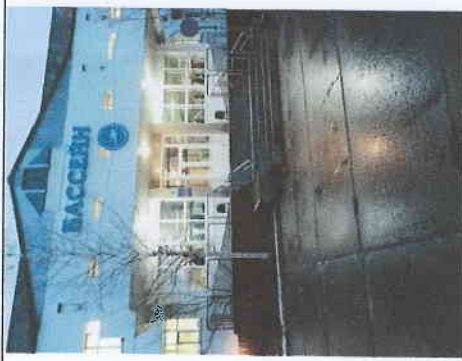
<p>Фото 15</p>	Отсутствует навигация/информационная поддержка.	Все	Обеспечить навигацию/информационную поддержку на путях движения, доступных для МПН на все время эксплуатации учреждения в соответствии с ГОСТ Р 51256 и ГОСТ Р 52875 (нанесение выделенных пешеходных путей движения на дорожном покрытии, размещение тактильных дорожных указателей, установка знаков и схемы) (п 4.1.3,	Текущий ремонт

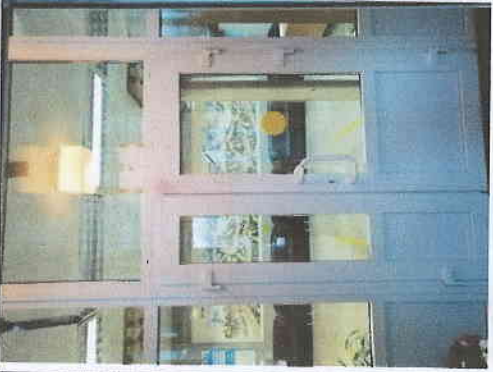
<p style="text-align: center;">Фото 16</p>	Отсутствуют предупреждающие указатели на путях движения перед дверными проемами, перед поворотами коммуникационных путей.	С	4.1.4 СП 59.13330.2012; п. 5.1.3, 5.1.4 СП.59.13330.2016). Установить на участках пола перед дверными проемами, находящимися фронтально по ходу движения, входами на лестницы, а также перед поворотами коммуникационных путей на расстоянии 0,6 м, предупреждающие тактильные и/или контрастно окрашенные предупреждающие указатели (п. 5.2.3 СП 59.13330.2012; п. 6.2.3 СП 59.13330.2016).	Текущий ремонт

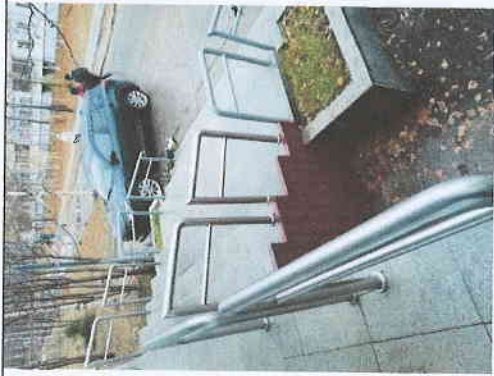
На участке пола перед входом отсутствуют тактильный и/или контрастно окрашенный предупреждающий указатель.	С	Разместить не менее чем за 0,8 м до входа тактильный и/или контрастно окрашенный предупреждающий указатель 0,5-0,6 м шириной (п.4.1.10 СП 59.13330.2012; п.5.1.10 СП 59.13330.2020).	Текущий ремонт			
6.3.3	Вестибюль					Отсутствуют предупреждающие указатели на путях движения перед дверными проемами.	С	Установить на участках пола перед дверными проемами, находящимися фронтально по ходу движения на расстоянии 0,6 м, предупреждающие тактильные и/или контрастно окрашенные предупреждающие указатели (п. 5.2.3 СП 59.13330.2012; п. 6.2.3 СП	Текущий ремонт
